**Összefogás Lakásszövetkezet**

## **Állagfelmérés 2023.**

**1164 Budapest, Olló utca 16.**

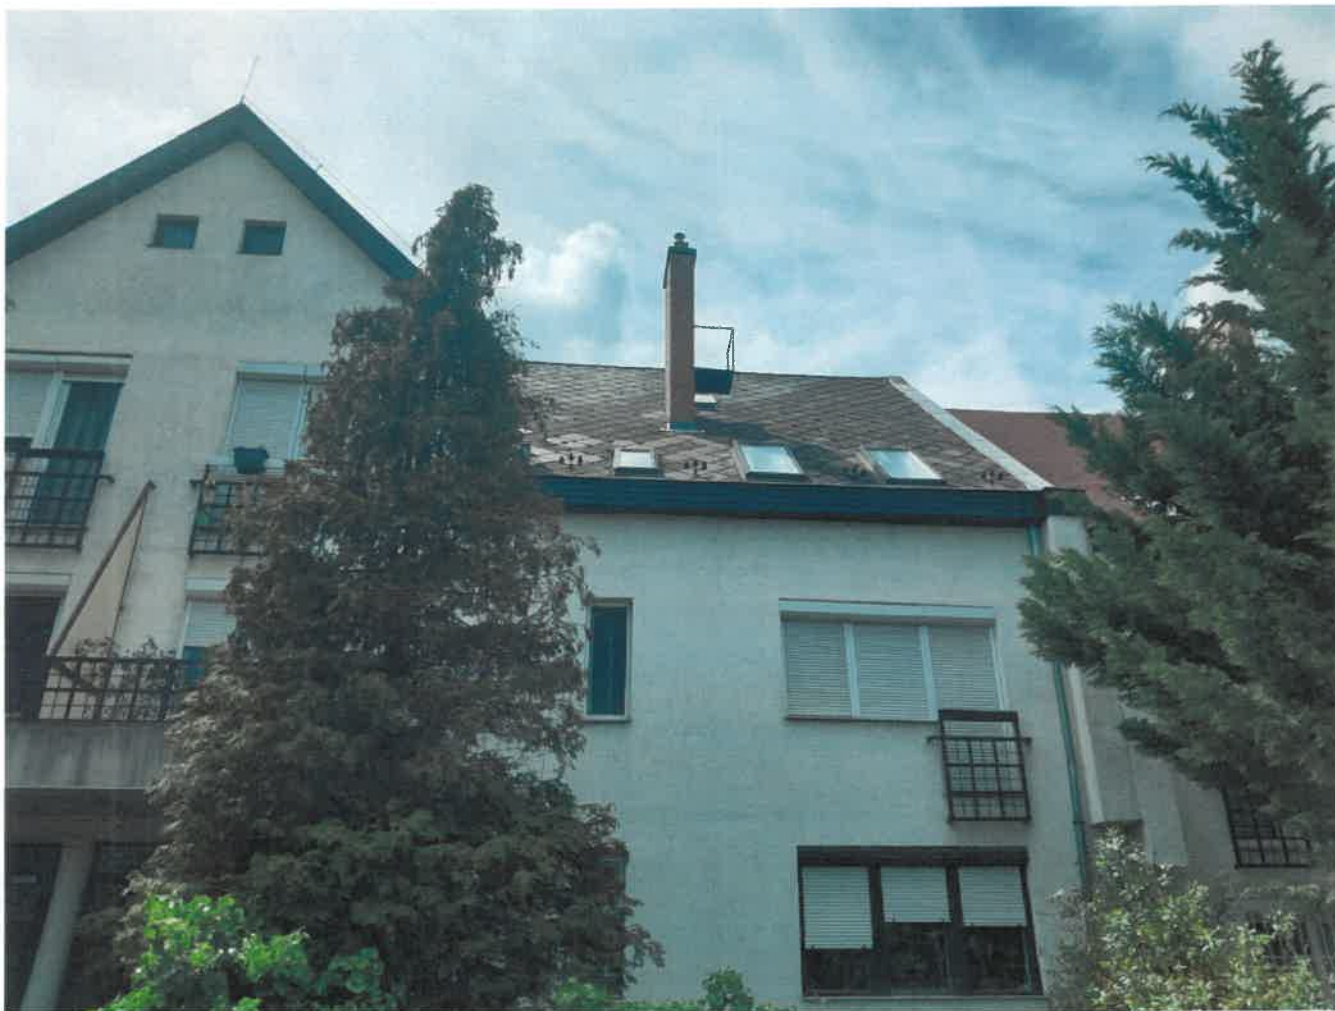
### **Tetőszerkezet**

A tető, valamint a tetőtéri lakások kiugró részei palafedéssel lettek ellátva, korának megfelelő állapotban van, felújítása és javítása a beázásoknál aktuális.

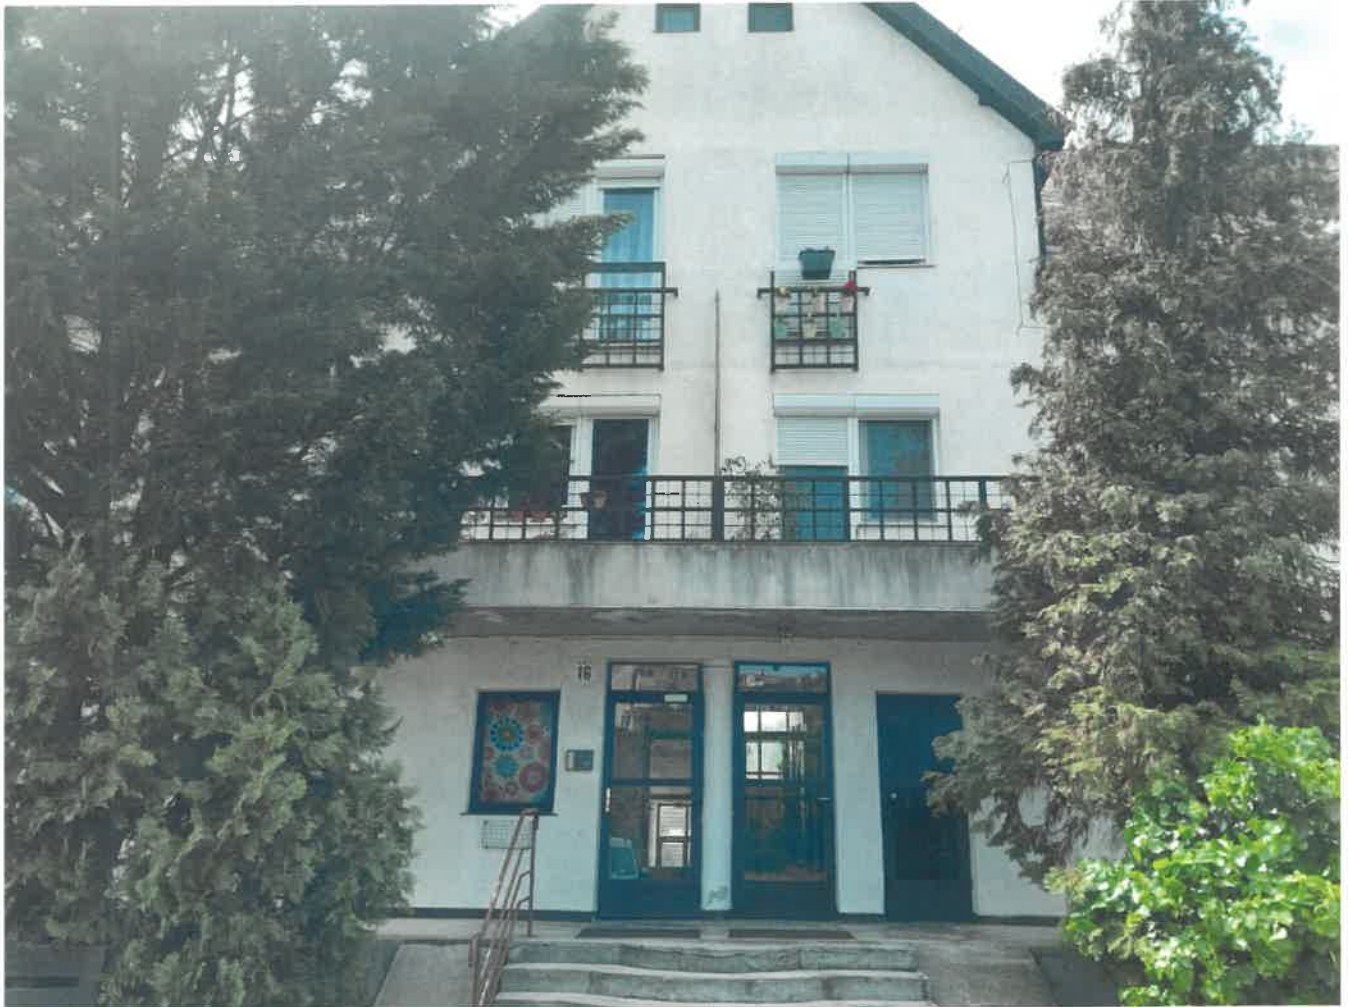
### **Külső vakolat**

Az épület oldalfala vakolt, kőporozott korának megfelelő állapotú. Helyenként a természetes épületmozgás következtében, főleg az öntött beton koszorúk környékén repedések jelentek meg, ezek további vizsgálata javasolt.

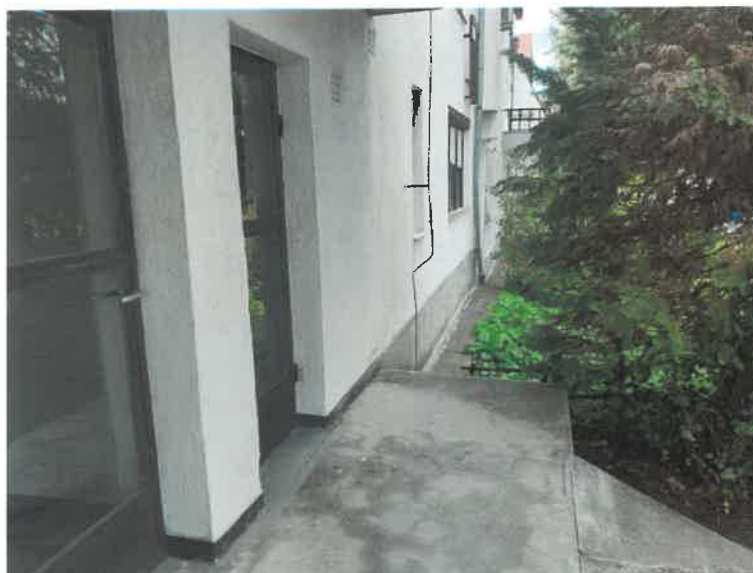
### **Lábazat**

Az épület lábazata korának megfelelő állapotú, helyenként elvált a faltól, szigetelése és felújítása javasolt.

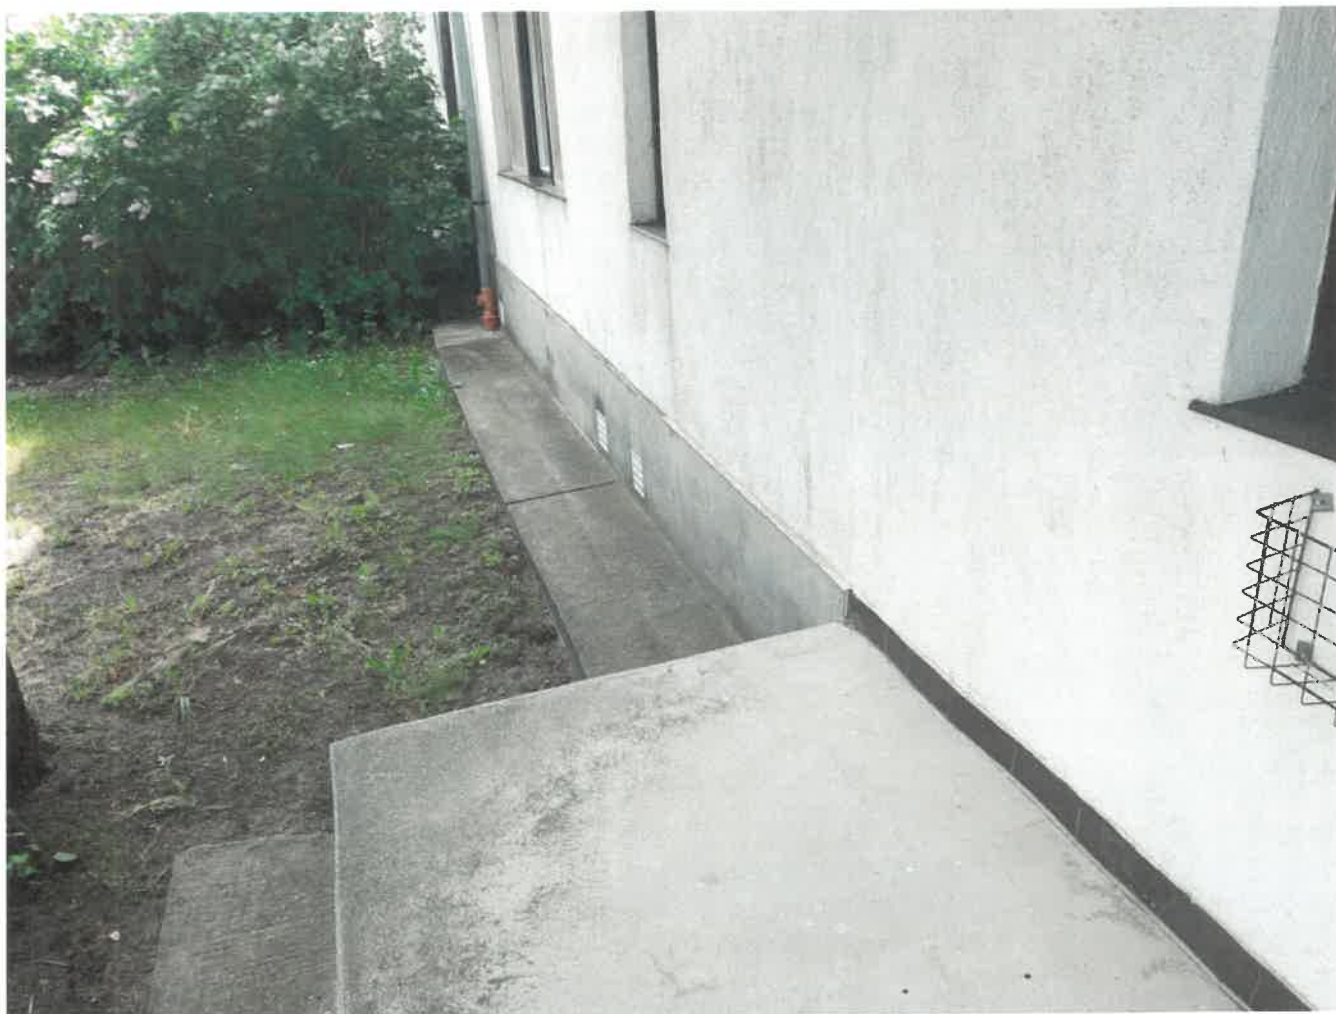
### **Szolgálati járda**

A szolgálati járda csak részlegesen került kialakításra, az épület melletti rész zöldsővényzettől való megtisztítása javasolt.

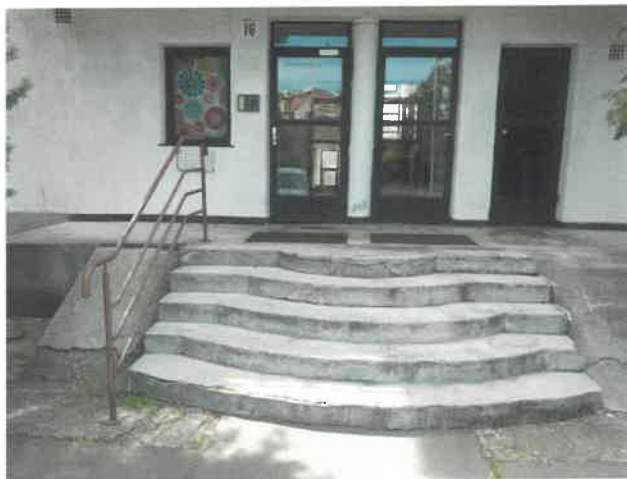
### **Főbejárat lépcső**

A főbejáráthoz vezető lépcső burkolata repedezett, közlekedésre alkalmas.

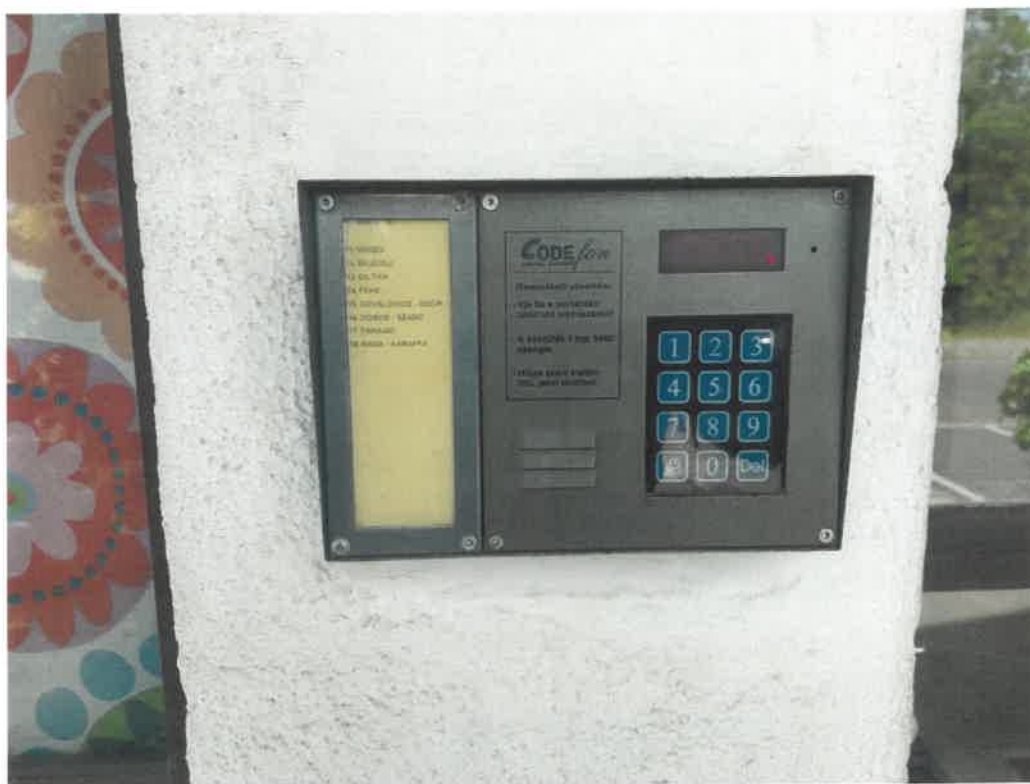
### **Kaputelefon rendszer**

A kapu telefon karbantartása rendszeresen megtörténik, állapota megfelelő.

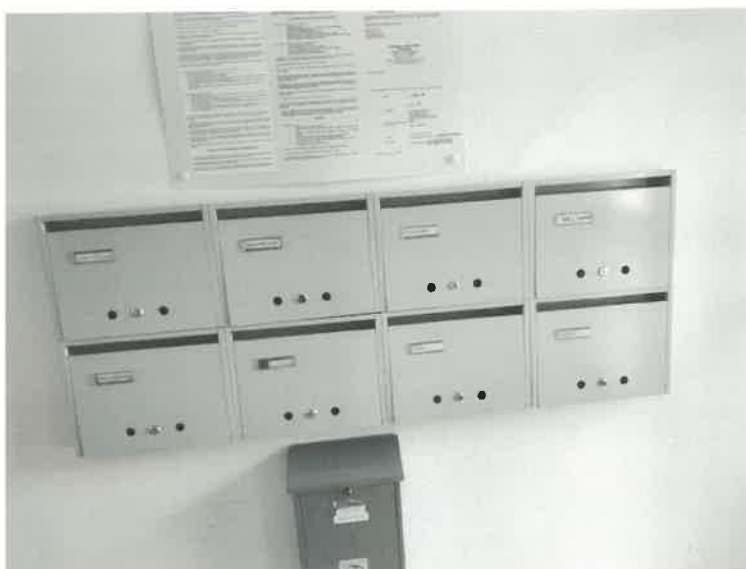
### **Postaládák**

A postaládák cseréje az elmúlt években nem történt meg, azonban állapotuk megfelelő, biztonságosan zárhatóak.

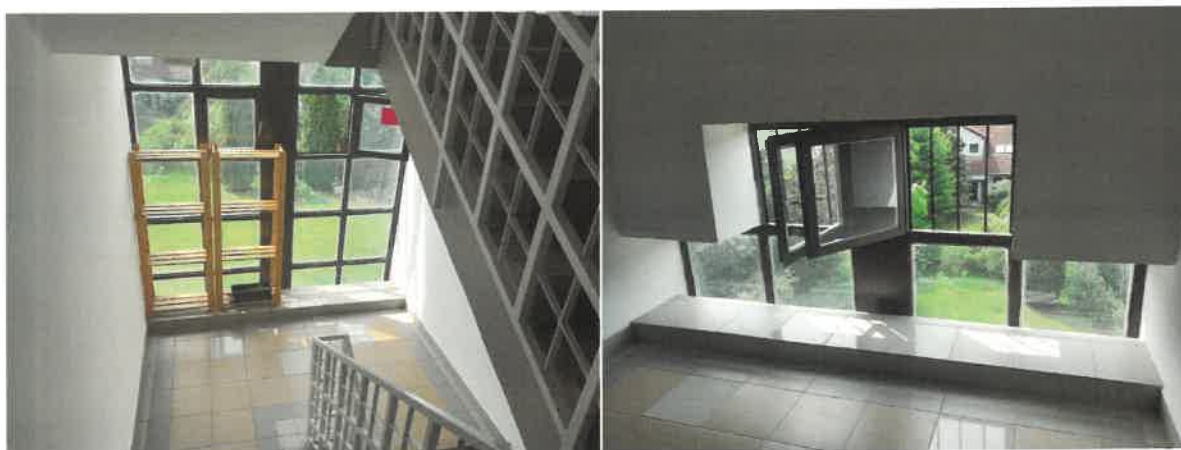
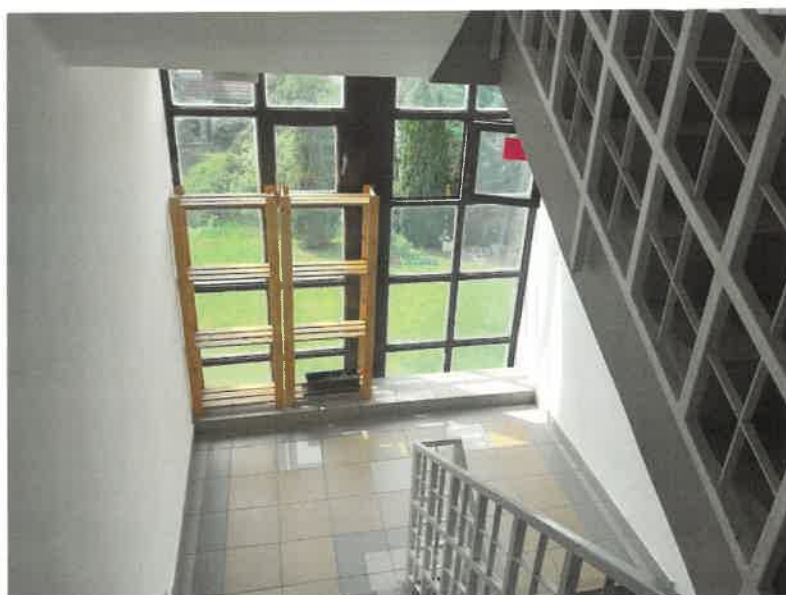
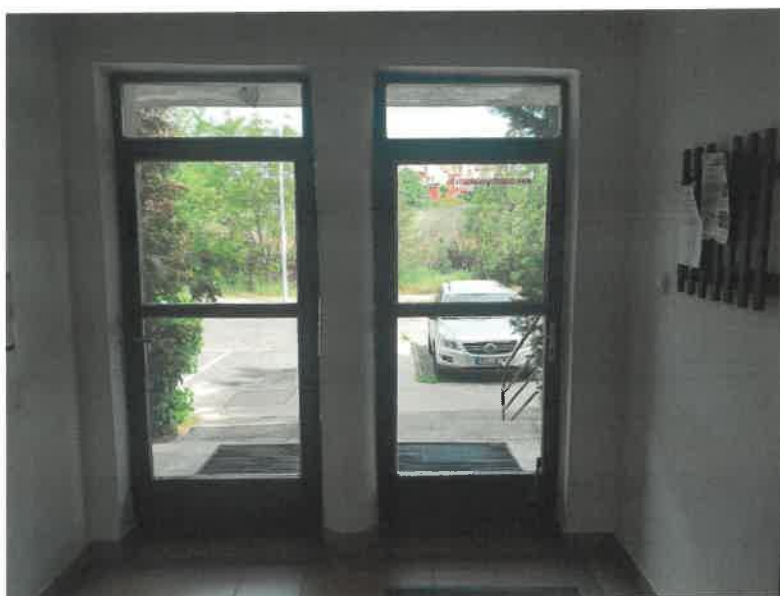
### **Belső nyílászárók, sorolt szerkezetek**

A lépcsőházi sorolt szerkezetek cseréje még nem történt meg, a belső ajtók állapota megfelelő.

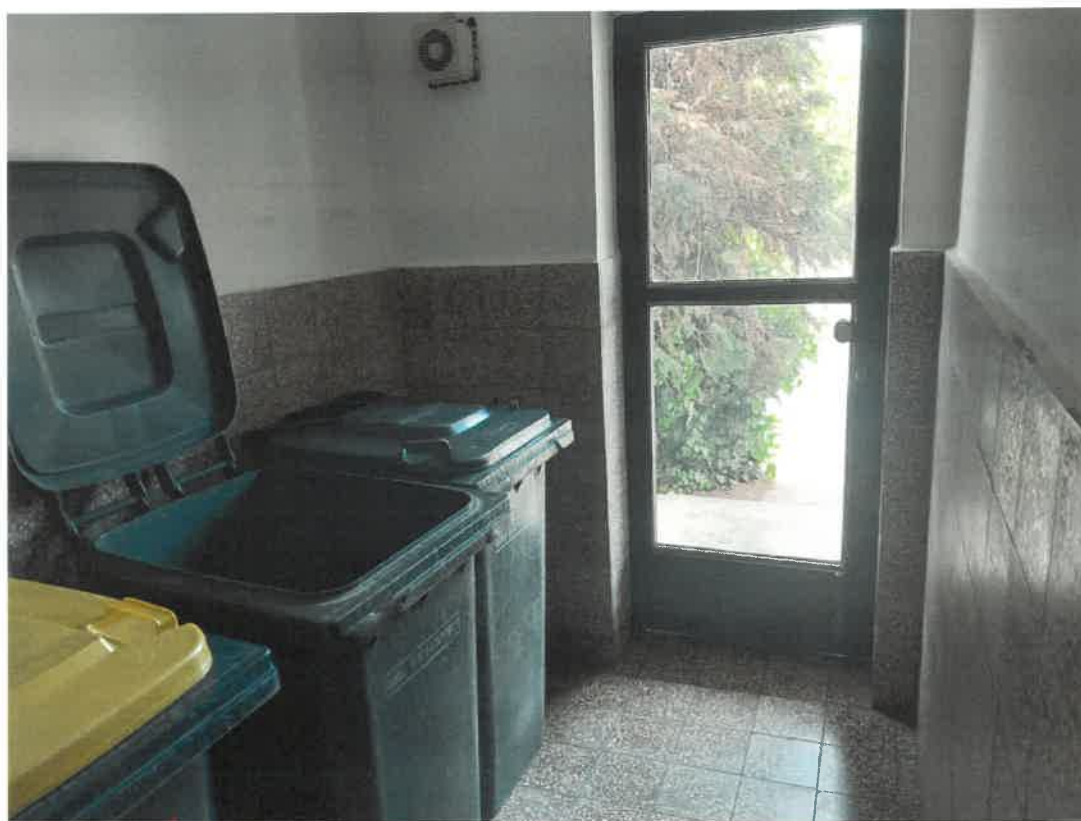
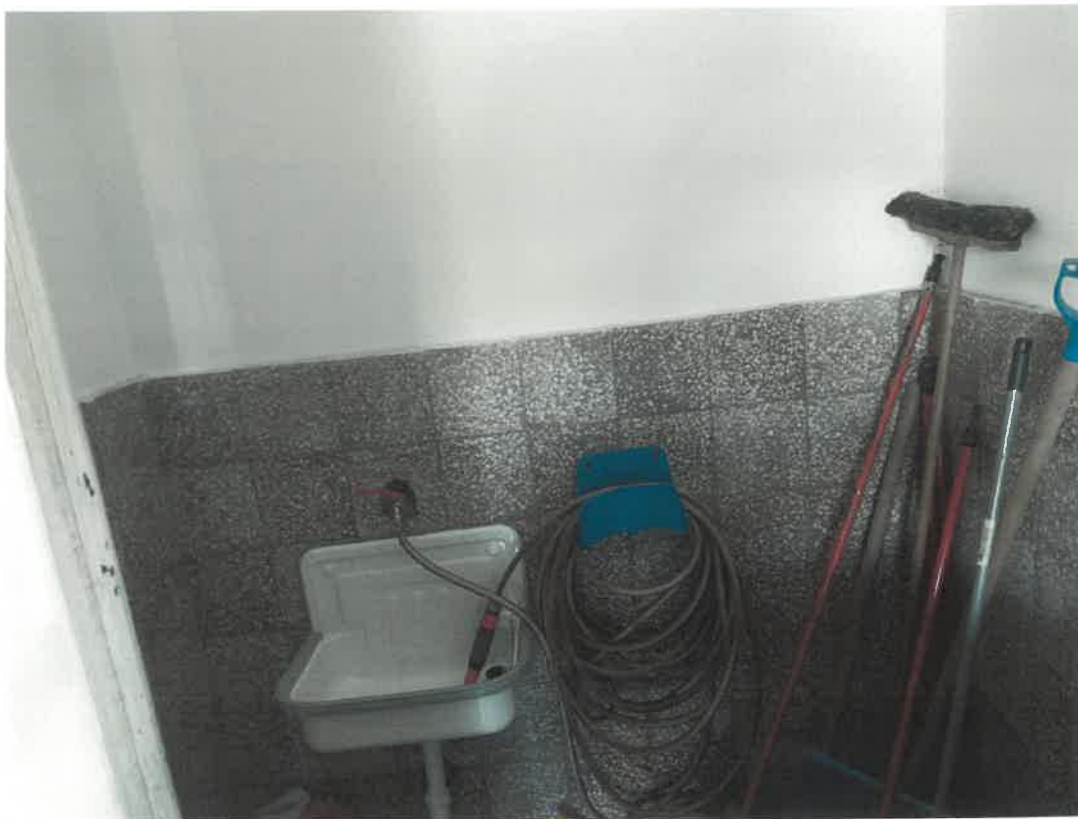
### **Közös tárolók, kukatárolók**

A lépcsőházban lévő tároló helyiségek állapota rendezett, a koruknak megfelelő, funkciójuk ellátására alkalmasak.

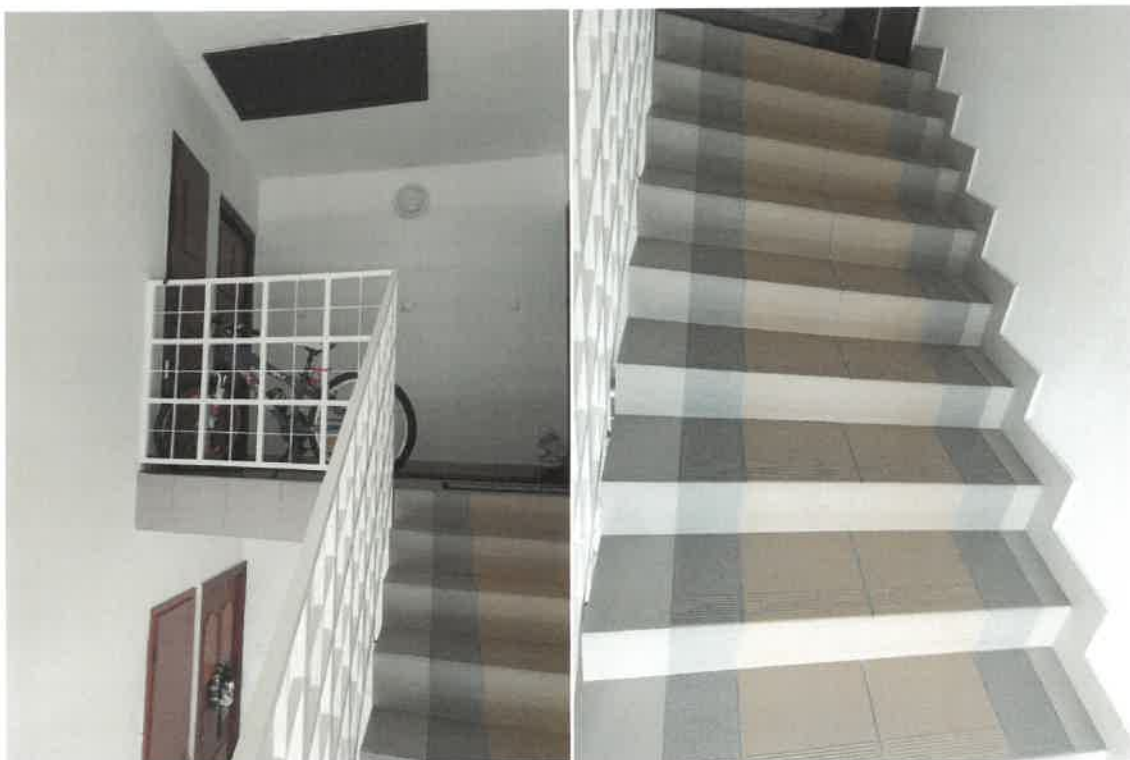
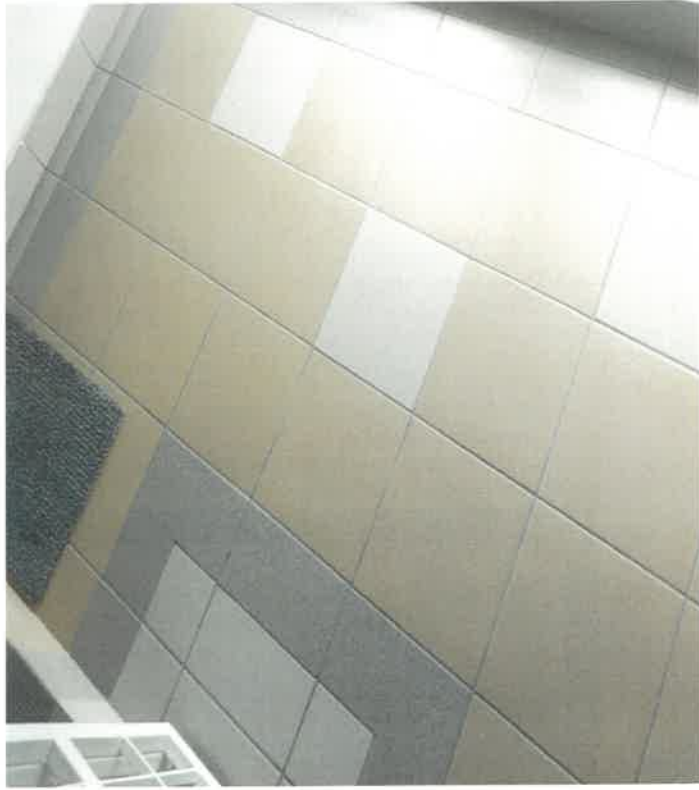
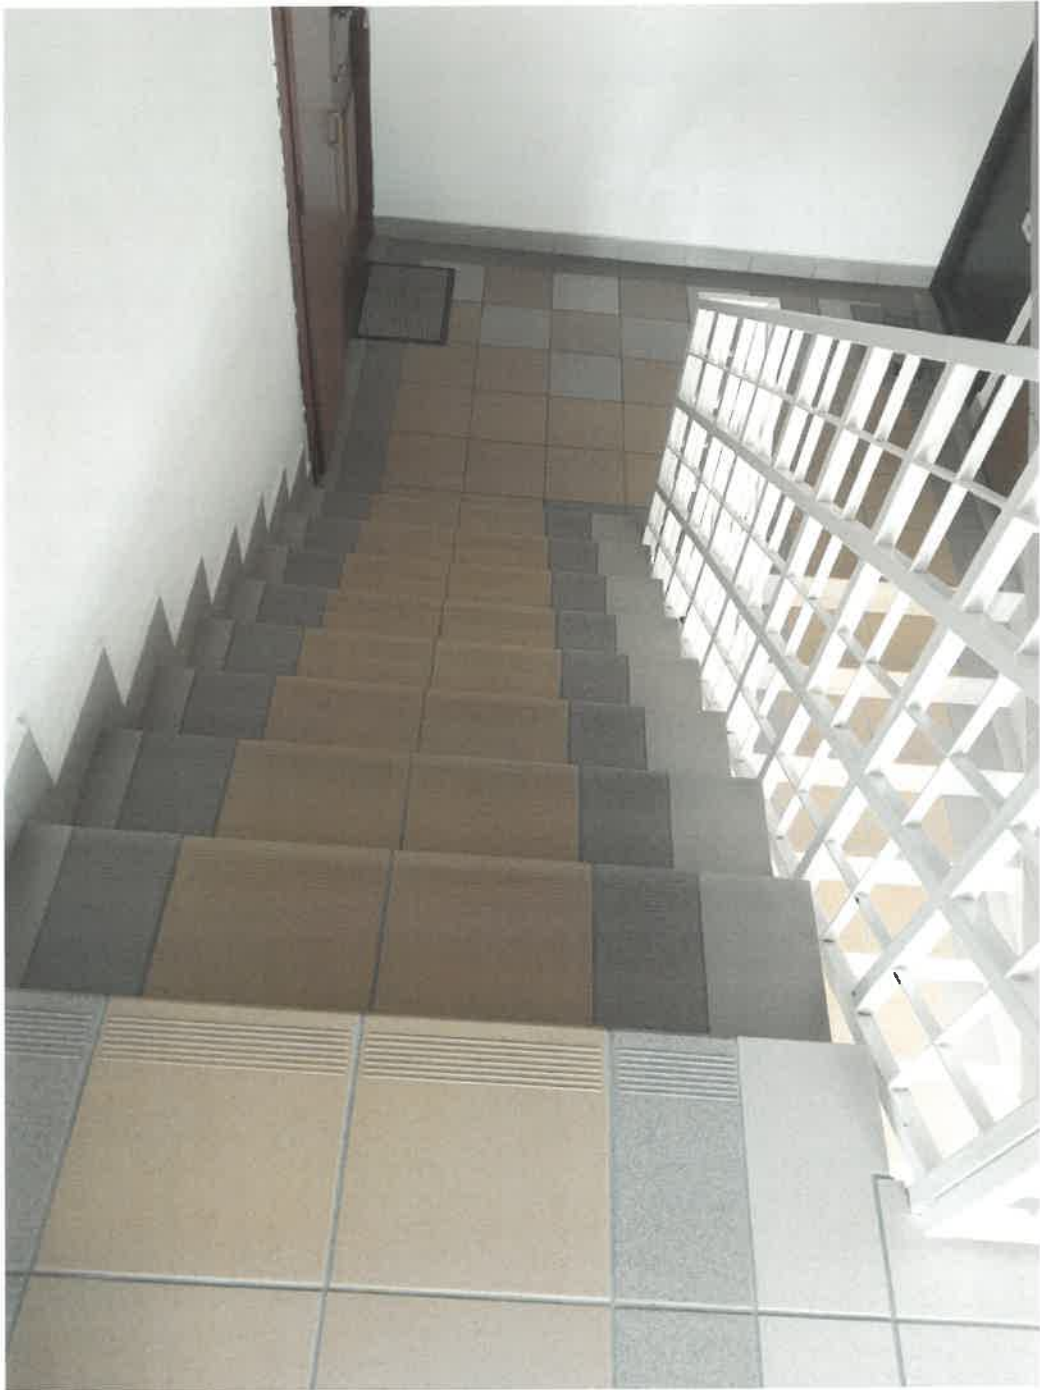
### **Lépcsőházi burkolatok, korlát**

A lépcsőházban lévő burkolatok folytonosak, hiány a felmérés időpontjában nem volt. Az aljzat valószínűleg még az eredeti, az építéskor lerakott hidegburkolati lapokból került kialakításra. A korlátok és rácsok állapota és rögzítése biztonságosnak mondható.

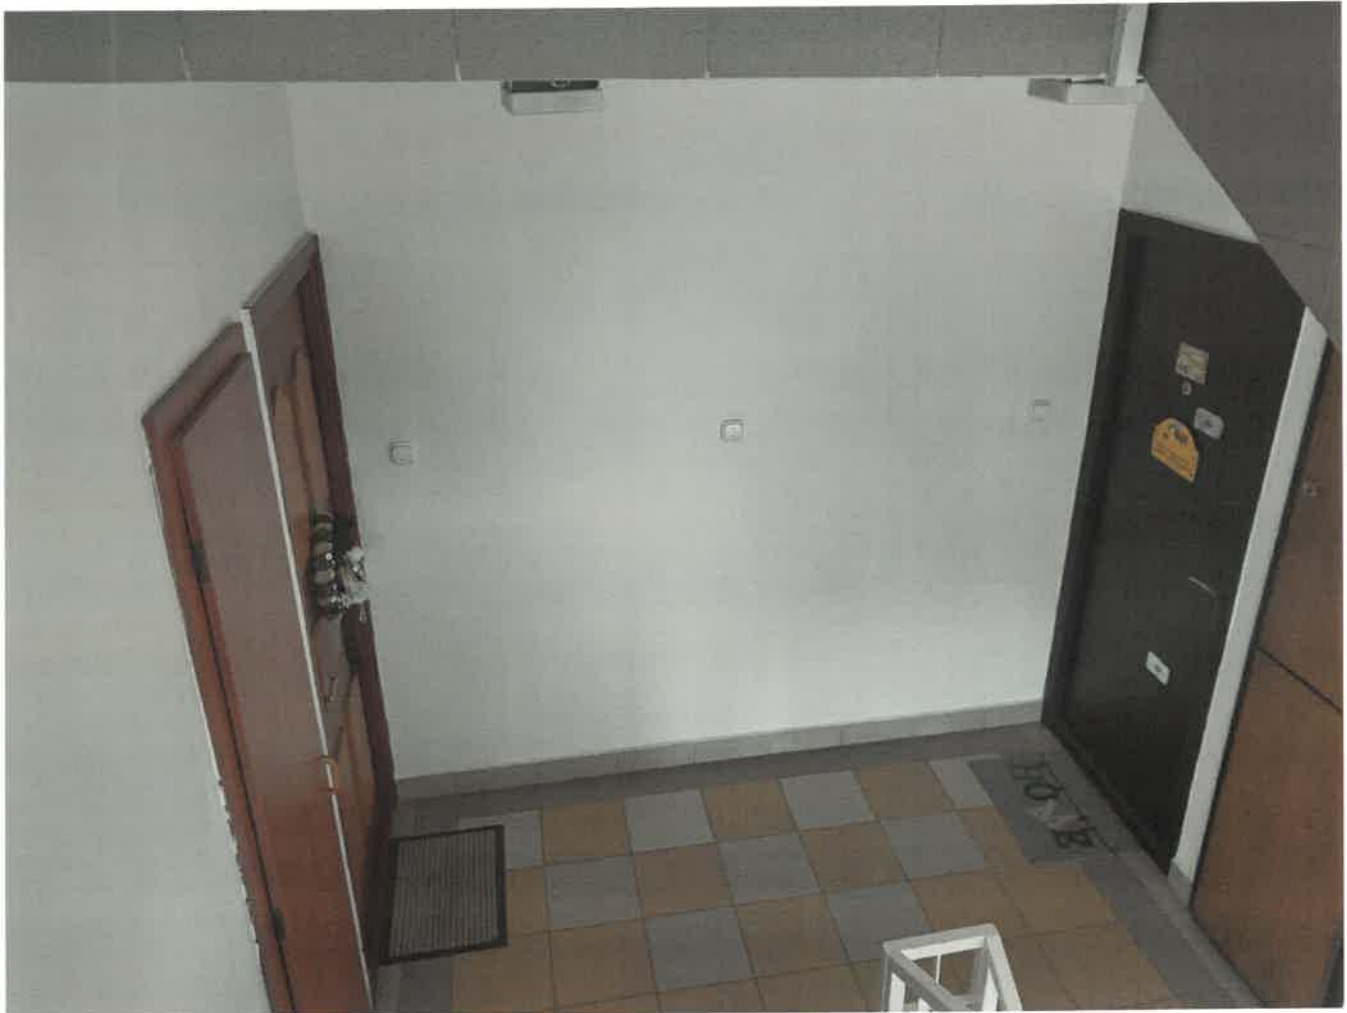
### **Lépcsőházi falak állapota**

A lépcsőházban a szabadon lévő falfelület tiszta, festése, korlátok és nyílászárók mázolása az elmúlt években nem történ meg.
