ÖSSZEFOGÁS LAKÁSSZÖVETKEZET

AZ ÖSSZEFOGÁS LAKÁSSZÖVETKEZET TÁJÉKOZTATÓJA 2011/11

Pince nélküli épületek tulajdonosainak figyelmébe ajánljuk!

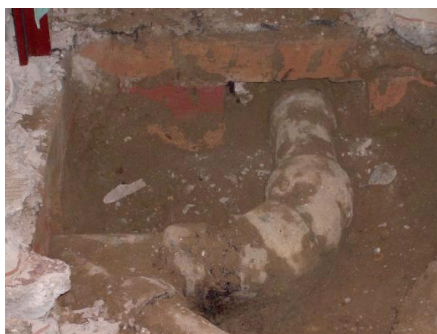
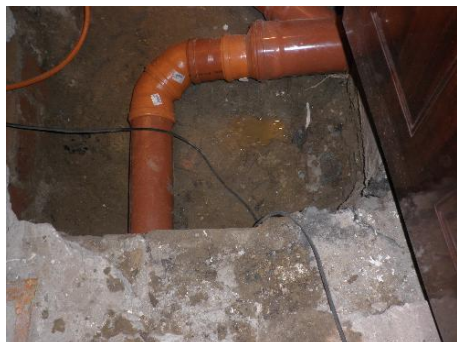
Legutóbb az Olga u. 26. számú épület egyik földszinti lakása lett az áldozat

A képeken látható a bontás előtti állapot, majd a feltárt vezetékek cseréje, illetve felújítása,

valamint a helyreállítás.

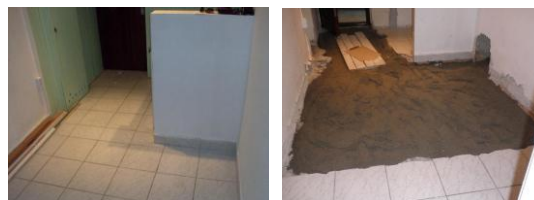
előtte

utána
