Szervezet:	Összefogás Lakásszövetkezet
Jegyzőkönyv felvételének helye:	Budapest, XVI. Ker., Csipkés köz 7.
Bejárás időpontja:	2021. július 15.
Tűzvédelmi bejárást végezte:	Zöld Lajos (TrendSys Kft.) – Tűzvédelmi előadó

Az ellenőrzés célja a bejárás során felmerülő hiányosságok feltárása, intézkedés a nem-megfelelőségek megszüntetésére a tűzvédelmi megfelelőség követelményeinek teljesülése érdekében.

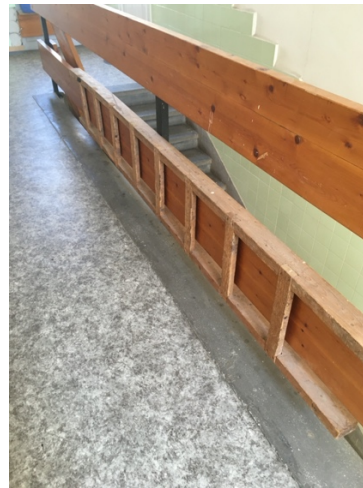
1.)

**A tetőkijárást biztosító fa létra
balesetveszélyes.**

10/2016. (IV. 5.) NGM rendelet a munkaeszközök és használatuk biztonsági és egészségügyi követelményeinek minimális szintjéről.

58. § (1) A létrát úgy kell felállítani, hogy az a használata során stabil legyen. A hordozható létra lábait tartós, erős, megfelelő méretű szilárd alapra kell helyezni úgy, hogy a létrafokok vízszintes helyzetben maradjanak. A támasztó, illetve függesztett létrákat - a kötélletra kivételével - elcsúszás és kilengés ellen biztosítani kell.

(3) A munkaszintek megközelítését lehetővé tevő létrát úgy kell megválasztani és elhelyezni, hogy az egyéb kapaszkodási lehetőség hiányában legalább 1 méterre nyúljon ki az elérendő munkaszint fölé.

(7) A támasztólétrának a vízszinteshez képest 60-75°-os szöget kell bezárnia a létra típusától függően.

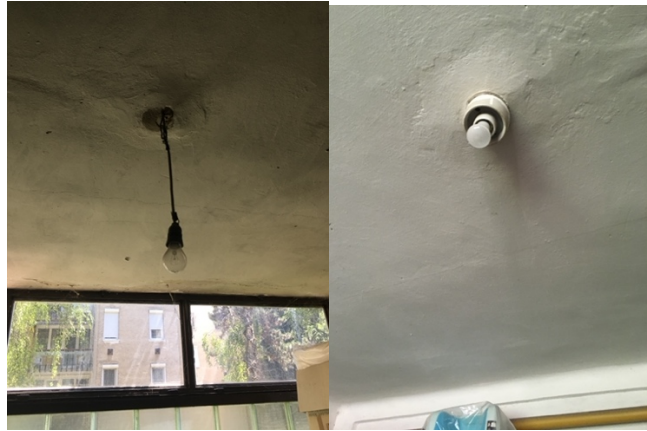
2.)

A lámpákról hiányzott a búra, így a mechanikai sérülés elleni védelem nincs biztosítva.

Az MSZ EN 60598-1 szabvány 9.2 pontja A villamos lámpát a mechanikai sérülés elleni védelem érdekében burával ellátva kell kiépíteni és üzemeltetni.

Az MSZ EN 60598-1 szabvány 8.2.1. A lámpatestek kialakítása olyan legyen, hogy aktív részeit ne lehessen megérinteni, ha lámpatestet a rendeltetésszerű használatnak megfelelően felszerelték és bekötötték, valamint ha a lámpatest a fényforrások vagy a gyújtók cseréje céljából nyitva van. Alapszigetelésű részeket a lámpatest külső felületén megfelelő érintés elleni védelem nélkül nem szabad használni.

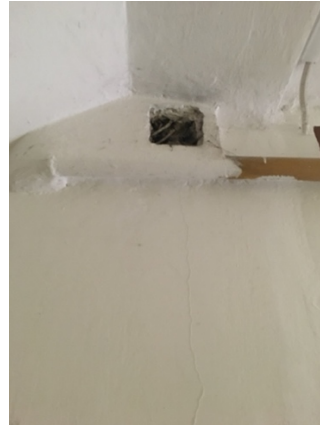
3.)

Az elektromos kötődobozok burkolatait vissza kell helyezni ott, ahol az hiányzik.

MSZ 2364-410:1999/IM:2004 szabvány 412.2.3. pontja, mely elő írja, hogy „A burkolatok megbízhatóan legyenek rögzítve, továbbá elegendően szilárdak és tartósak legyenek ahhoz, hogy a normál üzem ismert feltételei között az előírt védettségi fokozatot fenntartsák és az aktív részeket megfelelően elkülönítsék, figyelembe véve külső hatásokat is. ”
