Szervezet:	Összefogás Lakásszövetkezet
Jegyzőkönyv felvételének helye:	Budapest, XVI. Ker., Dóra tér 1.
Bejárás időpontja:	2021. szeptember 2.
Tűzvédelmi bejárást végezte:	Zöld Lajos (TrendSys Kft.) – Tűzvédelmi előadó

Az ellenőrzés célja a bejárás során felmerülő hiányosságok feltárása, intézkedés a nem-megfelelőségek megszüntetésére a tűzvédelmi megfelelőség követelményeinek teljesülése érdekében.

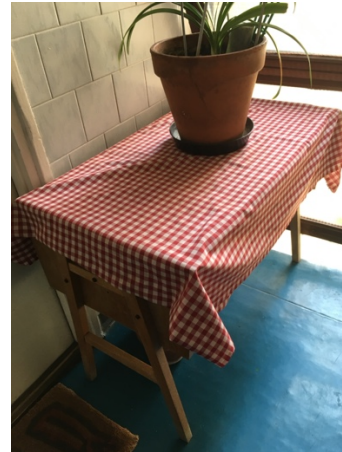
4.)

Lépcsőházba, közlekedési útvonalon, éghető anyagot tárolni tilos.

54/2014. (XII. 5.) BM rendelet 104. Lakó- és szállásépületek 205. §

(2) Lakórendeltetésű épületek, épületrészek területén a lakáson kívüli közlekedőkön, lépcsőházakban éghető anyagok és a menekülési útvonalat leszűkítő tárgyak - a (3) bekezdésben foglalt kivétellel - nem helyezhetők el.

(3) Lakórendeltetésű épületek, épületrészek lakáson kívüli közlekedőin, lépcsőházak pihenőin növények elhelyezhetők, ha a menekülési útvonalat az előírt minimális méret alá nem szűkítik le.
