<b>Szervezet:</b>	Összefogás Lakásszövetkezet
<b>Jegyzőkönyv felvételének helye:</b>	Budapest, XVI. Ker., Felsőmalom u. 3/C.
<b>Bejárás időpontja:</b>	2021. november 25.
<b>Tűzvédelmi bejárást végezte:</b>	Zöld Lajos (TrendSys Kft.) – Tűzvédelmi előadó

Az ellenőrzés célja a bejárás során felmerülő hiányosságok feltárása, intézkedés a nem-megfelelőségek megszüntetésére a tűzvédelmi megfelelőség követelményeinek teljesülése érdekében.

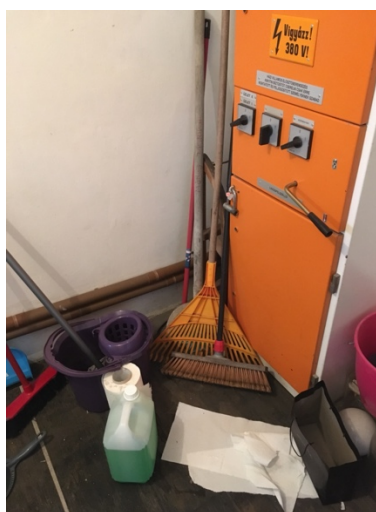
1.)

**Az elektromos kapcsolók közelében éghető anyagot tárolni tilos és tűzveszélyes!**

**MSZ 1585:2001 4.5. pontja:** „Villamos kapcsoló- és vezérlőkészülékek elérési, menekülési útvonalán vagy közelében illetve azokon a helyeken ahonnan ezeket a villamos szerkezeteket kezelik tilos a hozzáférést gátló tárgyakat és/vagy éghető anyagokat elhelyezni.”

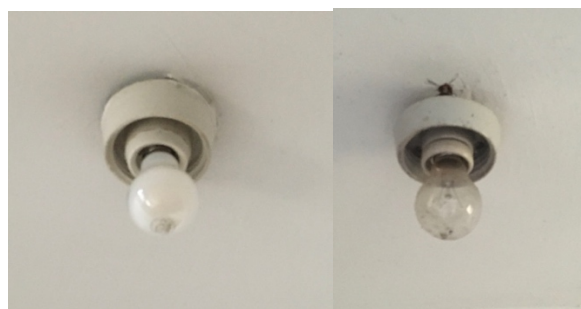
2.)

**A lámpáról hiányzott a búra, így a mechanikai sérülés elleni védelem nincs biztosítva.**

**Az MSZ EN 60598-1 szabvány 9.2 pontja** A villamos lámpát a mechanikai sérülés elleni védelem érdekében burával ellátva kell kiépíteni és üzemeltetni.

**Az MSZ EN 60598-1 szabvány 8.2.1.** A lámpatestek kialakítása olyan legyen, hogy aktív részeit ne lehessen megérinteni, ha lámpatestet a rendeltetésszerű használatnak megfelelően felszerelték és bekötötték, valamint ha a lámpatest a fényforrások vagy a gyújtók cseréje céljából nyitva van. Alapszigetelésű részeket a lámpatest külső felületén megfelelő érintés elleni védelem nélkül nem szabad használni.
