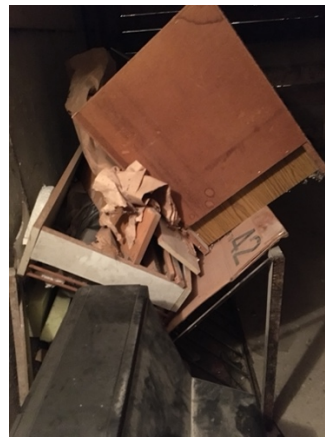
4.)

Az egyes tároló helyeken a tárolás tűzveszélyes a nagymértékben felhalmozott éghető anyag és a közlekedési út hiánya miatt. Az elhelyezett, tárolt anyagok nagymértékben hozzájárulnak a tűz, illetve a füst terjedéséhez, a füstfejlődéshez.

54/2014 (XII.5) BM rendelete az Országos Tűzvédelmi szabályzatról 205. § (1) Az épületben éghető anyag olyan mennyiségben és módon nem tárolható, a rendeltetéshez alkalmoszerűen kapcsolódó tevékenységek kivételével olyan tevékenység nem folytatható, amely a rendeltetészerű használatától eltér, tüzet vagy robbanást okozhat.

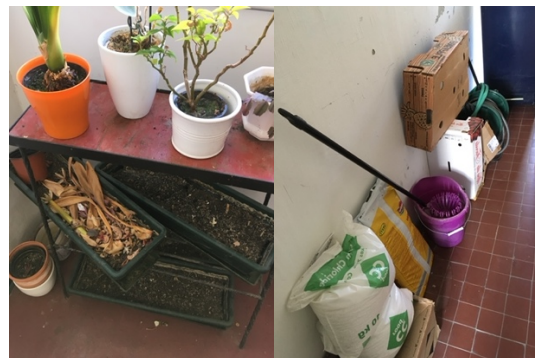
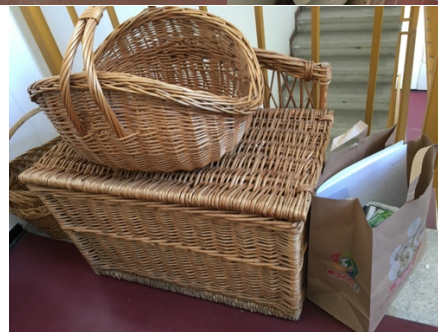
5.)

Lépcsőházba, közlekedési útvonalon, éghető anyagot tárolni tilos.
