Szervezet:	Összefogás Lakásszövetkezet
Jegyzőkönyv felvételének helye:	Budapest, XVI. Ker., Gizella tér 4.
Bejárás időpontja:	2021. augusztus 26.
Tűzvédelmi bejárást végezte:	Zöld Lajos (TrendSys Kft.) – Tűzvédelmi előadó

Az ellenőrzés célja a bejárás során felmerülő hiányosságok feltárása, intézkedés a nem-megfelelőségek megszüntetésére a tűzvédelmi megfelelés követelményeinek teljesülése érdekében.

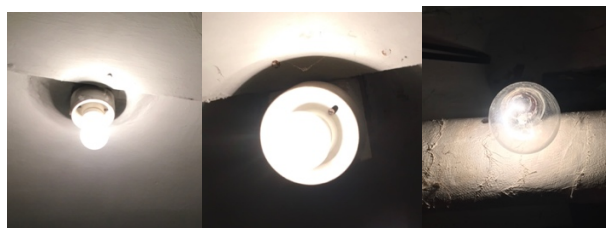
1.)

A lámpáról hiányzott a búra, így a mechanikai sérülés elleni védelem nincs biztosítva.

Az MSZ EN 60598-1 szabvány 9.2 pontja A villamos lámpát a mechanikai sérülés elleni védelem érdekében burával ellátva kell kiépíteni és üzemeltetni.

Az MSZ EN 60598-1 szabvány 8.2.1. A lámpatestek kialakítása olyan legyen, hogy aktív részeit ne lehessen megérinteni, ha lámpatestet a rendeltetésszerű használatnak megfelelően felszerelték és bekötötték, valamint ha a lámpatest a fényforrások vagy a gyújtók cseréje céljából nyitva van. Alapszigetelésű részeket a lámpatest külső felületén megfelelő érintés elleni védelem nélkül nem szabad használni.

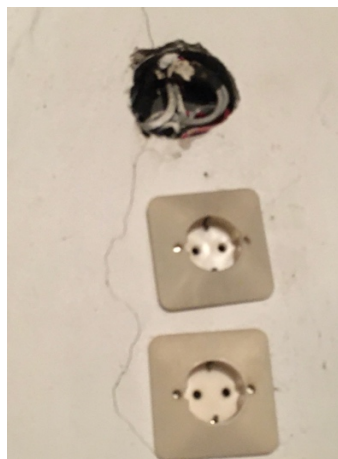
2.)

MSZ 2364-410:1999/IM:2004 szabvány 412.2.3. pontja, mely elő írja, hogy „A burkolatok megbízhatóan legyenek rögzítve, továbbá elegendően szilárdak és tartósak legyenek ahhoz, hogy a normál üzem ismert feltételei között az előírt védettségi fokozatot fenntartsák és az aktív részeket megfelelően elkülönítsék, figyelembe véve külső hatásokat is. ”

Az elektromos kötődobozok burkolatait vissza kell helyezni ott, ahol az hiányzik.

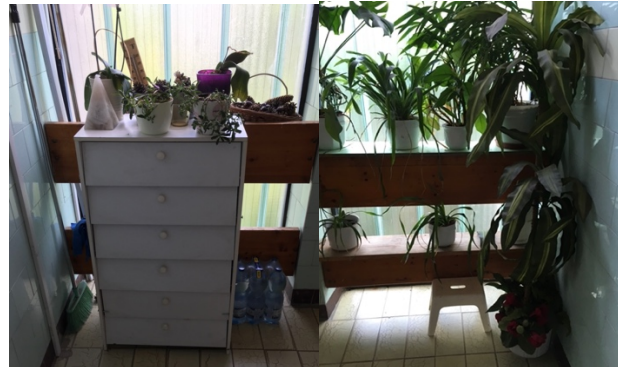
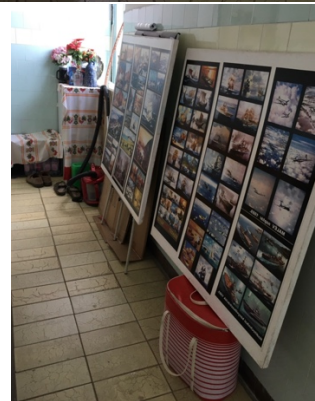
3.)

**Lépcsőházba, közlekedési útvonalon,
éghető anyagot tárolni tilos.**

(2) Lakórendeltetésű épületek, épületrészek területén a lakáson kívüli közlekedőkön, lépcsőházakban éghető anyagok és a menekülési útvonalat leszűkítő tárgyak - a (3) bekezdésben foglalt kivétellel - nem helyezhetők el.

(3) Lakórendeltetésű épületek, épületrészek lakáson kívüli közlekedőin, lépcsőházak pihenőin növények elhelyezhetők, ha a menekülési útvonalat az előírt minimális méret alá nem szűkítik le.

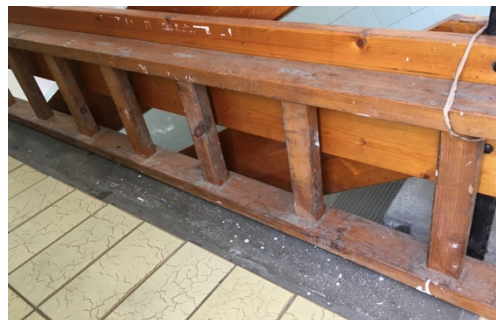
4.)

**A tetőkijárást biztosító fa létra
balesetveszélyes.**

58. § (1) A létrát úgy kell felállítani, hogy az a használata során stabil legyen. A hordozható létra lábait tartós, erős, megfelelő méretű szilárd alapra kell helyezni úgy, hogy a létrafokok vízszintes helyzetben maradjanak. A támasztó, illetve függesztett létrákat - a kötélletra kivételével - elcsúszás és kilengés ellen biztosítani kell.

(3) A munkaszintek megközelítését lehetővé tevő létrát úgy kell megválasztani és elhelyezni, hogy az egyéb kapaszkodási lehetőség hiányában legalább 1 méterre nyúljon ki az elérendő munkaszint fölé.

(7) A támasztólétrának a vízszinteshez képest 60-75°-os szöget kell bezárnia a létra típusától függően.
