Szervezet:	Összefogás Lakásszövetkezet
Jegyzőkönyv felvételének helye:	Budapest, XVI. Ker., Olga utca 28.
Bejárás időpontja:	2021. július 29.
Tűzvédelmi bejárást végezte:	Zöld Lajos (TrendSys Kft.) – Tűzvédelmi előadó

Az ellenőrzés célja a bejárás során felmerülő hiányosságok feltárása, intézkedés a nem-megfelelőségek megszüntetésére a tűzvédelmi megfelelés követelményeinek teljesülése érdekében.

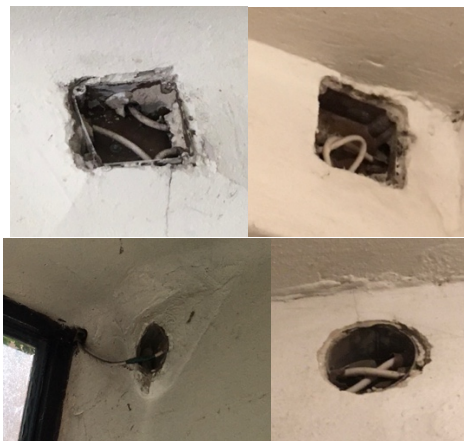
2.)

Az elektromos kötődobozok burkolatait vissza kell helyezni ott, ahol az hiányzik.

MSZ 2364-410:1999/IM:2004 szabvány 412.2.3. pontja, mely elő írja, hogy „A burkolatok megbízhatóan legyenek rögzítve, továbbá elegendően szilárdak és tartósak legyenek ahhoz, hogy a normál üzemi feltételei között az előírt védettségi fokozatot fenntartsák és az aktív részeket megfelelően elkülönítsék, figyelembe véve külső hatásokat is. ”

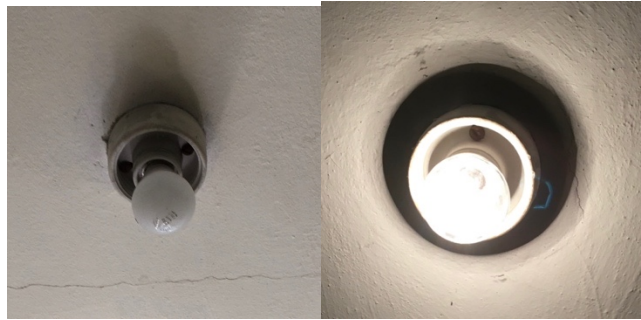
3.)

A lámpáról hiányzott a búra, így a mechanikai sérülés elleni védelem nincs biztosítva.

Az MSZ EN 60598-1 szabvány 9.2 pontja A villamos lámpát a mechanikai sérülés elleni védelem érdekében burával ellátva kell kiépíteni és üzemeltetni.

Az MSZ EN 60598-1 szabvány 8.2.1. A lámpatestek kialakítása olyan legyen, hogy aktív részeit ne lehessen megérinteni, ha lámpatestet a rendeltetésszerű használatnak megfelelően felszerelték és bekötötték, valamint ha a lámpatest a fényforrások vagy a gyújtók cseréje céljából nyitva van. Alapszigetelésű részeket a lámpatest külső felületén megfelelő érintés elleni védelem nélkül nem szabad használni.

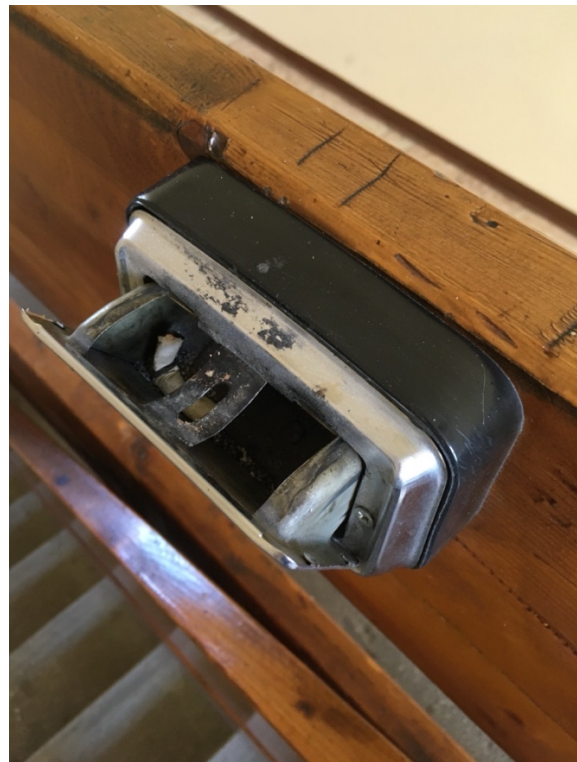
4.)

A lépcsőházban tilos a dohányzás!

1999. évi XLII törvény 2. § (1) A dohányzás számára kijelölt helyek kivételével - a (3) bekezdésben foglalt eltéréssel - nem szabad dohányozni, elektronikus cigarettát vagy dohányzást imitáló elektronikus eszközt használni a) közfoglalmú intézménynek a nyilvánosság számára nyitva álló helyiségeiben, c) munkahelyen,

(2) Az (5) bekezdésben foglalt eltéréssel nem jelölhető ki dohányzóhely b) munkahelyek zárt légtérű helyiségeiben,

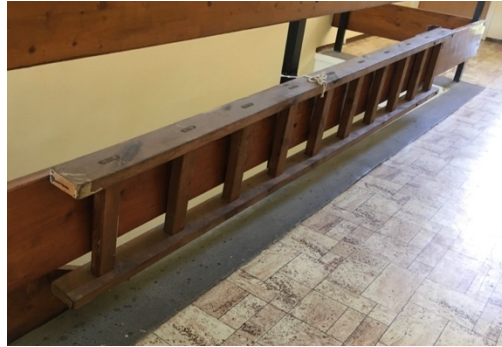
**A tetőkijárást biztosító fa létra
balesetveszélyes.**

10/2016. (IV. 5.) NGM rendelet a munkaeszközök és használatuk biztonsági és egészségügyi követelményeinek minimális szintjéről.

58. § (1) A létrát úgy kell felállítani, hogy az a használata során stabil legyen. A hordozható létra lábait tartós, erős, megfelelő méretű szilárd alapra kell helyezni úgy, hogy a létrafokok vízszintes helyzetben maradjanak. A támasztó, illetve függesztett létrákat - a kötélletra kivételével - elcsúszás és kilengés ellen biztosítani kell.

(3) A munkaszintek megközelítését lehetővé tevő létrát úgy kell megválasztani és elhelyezni, hogy az egyéb kapaszkodási lehetőség hiányában legalább 1 méterre nyúljon ki az elérendő munkaszint fölé.

(7) A támasztólétrának a vízszinteshez képest 60-75°-os szöget kell bezárnia a létra típusától függően.

3/2002. (II. 8.) SzCsm-EüM együttes rendelet 12. § (1) A közlekedési útvonalakat, beleértve a szabadtéri munkahelyeket, a lépcsőket, a rögzített létrákat és a rakodófülkéket vagy rámpákat (rakodókat) úgy kell elhelyezni és méretezni, hogy a gyalogosok és a járművek részére könnyű, biztonságos és megfelelő hozzáférést tegyenek lehetővé úgy, hogy az ilyen közlekedési útvonalak közelében dolgozó munkavállalók ne kerülhessenek veszélyes helyzetbe. (5) A munkahelyeken a közlekedési utakat - a munkaeszközökre is figyelemmel - a külön jogszabályokban meghatározottak szerint egyértelműen jelölni kell.
