Szervezet:	Összefogás Lakásszövetkezet
Jegyzőkönyv felvételének helye:	Budapest, XVI. Ker., Olga utca 6.
Bejárás időpontja:	2021. július 29.
Tűzvédelmi bejárást végezte:	Zöld Lajos (TrendSys Kft.) – Tűzvédelmi előadó

Az ellenőrzés célja a bejárás során felmerülő hiányosságok feltárása, intézkedés a nem-megfelelőségek megszüntetésére a tűzvédelmi megfelelés követelményeinek teljesülése érdekében.

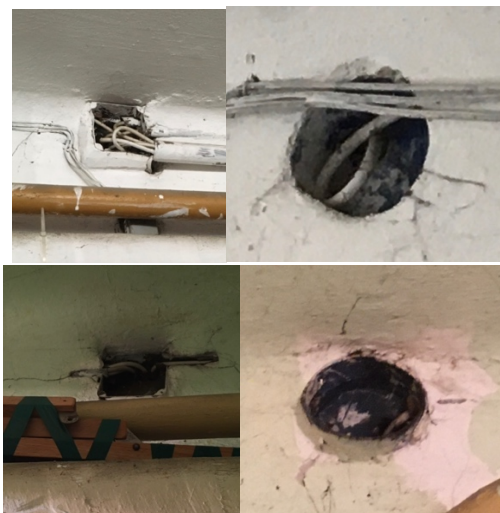
1.)

Az elektromos kötődobozok burkolatait vissza kell helyezni ott, ahol az hiányzik.

MSZ 2364-410:1999/IM:2004 szabvány 412.2.3. pontja, mely elő írja, hogy „A burkolatok megbízhatóan legyenek rögzítve, továbbá elegendően szilárdak és tartósak legyenek ahhoz, hogy a normál üzem ismert feltételei között az előírt védettségi fokozatot fenntartsák és az aktív részeket megfelelően elkülönítsék, figyelembe véve külső hatásokat is. ”

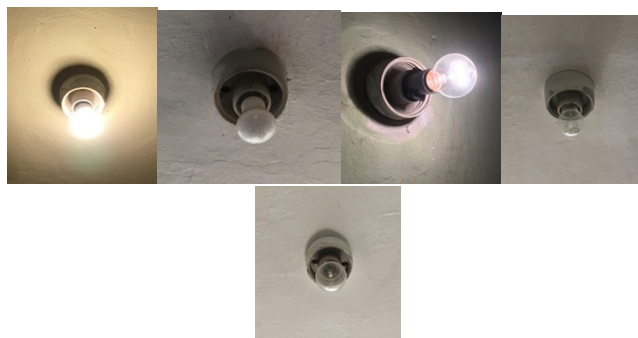
2.)

A lámpáról hiányzott a búra, így a mechanikai sérülés elleni védelem nincs biztosítva.

Az MSZ EN 60598-1 szabvány 9.2 pontja A villamos lámpát a mechanikai sérülés elleni védelem érdekében burrával ellátva kell kiépíteni és üzemeltetni.

Az MSZ EN 60598-1 szabvány 8.2.1. A lámpatestek kialakítása olyan legyen, hogy aktív részeit ne lehessen megérinteni, ha lámpatestet a rendeltetésszerű használatnak megfelelően felszerelték és bekötötték, valamint ha a lámpatest a fényforrások vagy a gyújtók cseréje céljából nyitva van. Alapszigetelésű részeket a lámpatest külső felületén megfelelő érintés elleni védelem nélkül nem szabad használni.
