| <b>Szervezet:</b> | Összefogás Lakásszövetkezet |
| <b>Jegyzőkönyv felvételének helye:</b> | Budapest, XVI. Ker., Olga u. 34. |
| <b>Bejárás időpontja:</b> | 2021. szeptember 9. |
| <b>Tűzvédelmi bejárást végezte:</b> | Zöld Lajos (TrendSys Kft.) – Tűzvédelmi előadó |

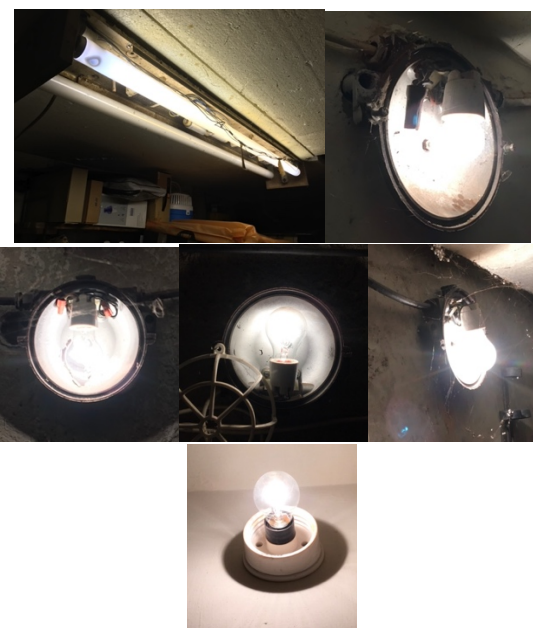
1.)

**A lámpáról hiányzott a búra, így a mechanikai sérülés elleni védelem nincs biztosítva.**

**Az MSZ EN 60598-1 szabvány 9.2 pontja** A villamos lámpát a mechanikai sérülés elleni védelem érdekében burával ellátva kell kiépíteni és üzemeltetni.

**Az MSZ EN 60598-1 szabvány 8.2.1.** A lámpatestek kialakítása olyan legyen, hogy aktív részeit ne lehessen megérinteni, ha lámpatestet a rendeltetésszerű használatnak megfelelően felszerelték és bekötötték, valamint ha a lámpatest a fényforrások vagy a gyújtók cseréje céljából nyitva van. Alapszigetelésű részeket a lámpatest külső felületén megfelelő érintés elleni védelem nélkül nem szabad használni.

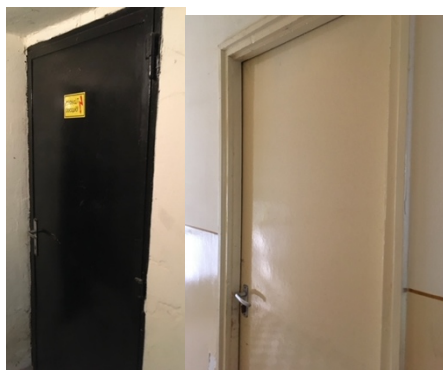
2.)

**Több helységbe és tárolóba nem biztosították a bejutás lehetőségét, így azoknak az ellenőrzése megghiúsult.**

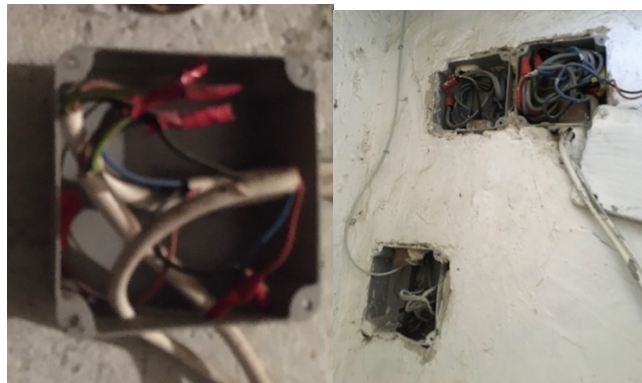
**Az elektromos kötődobozok burkolatait vissza kell helyezni ott, ahol az hiányzik.**

**MSZ 2364-410:1999/IM:2004 szabvány 412.2.3. pontja**, mely elő írja, hogy „A burkolatok megbízhatóan legyenek rögzítve, továbbá elegendően szilárdak és tartósak legyenek ahhoz, hogy a normál üzem ismert feltételei között az előírt védettségi fokozatot fenntartsák és az aktív részeket megfelelően elkülönítsék, figyelembe véve külső hatásokat is. ”

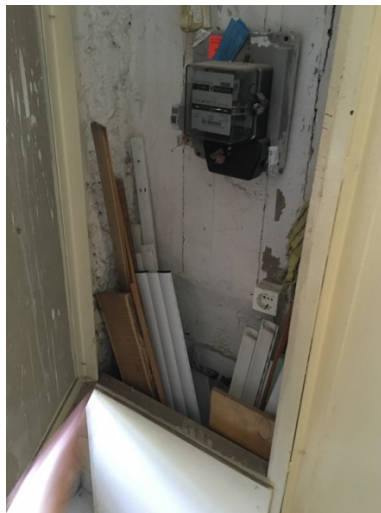
**A villanyóra szekrényben tilos éghető anyagot tárolni.**

**MSZ 1585:2001 4.5. pontja:** „Villamos kapcsoló- és vezérlőkészülékek elérési, menekülési útvonalán illetve azokon a helyeken ahonnan ezeket a villamos szerkezeteket kezelik tilos a hozzáférést gátló tárgyakat és /vagy éghető anyagokat elhelyezni."vagy közelében
