# TŰZVÉDELMI JEGYZŐKÖNYV

Ellenőrzött helyszín: Budapest, XVI. ker., Futórozsa u. 71.

Ellenőrzés időpontja: 2016. október 14.

Ellenőrzés célja: Bejárás során a felmerülő hiányosságok rögzítése, intézkedés a nem-megfelelőségek megszüntetésére a tűzveszélyes és a jogszabályban meghatározott tiltó tevékenységek feltárása

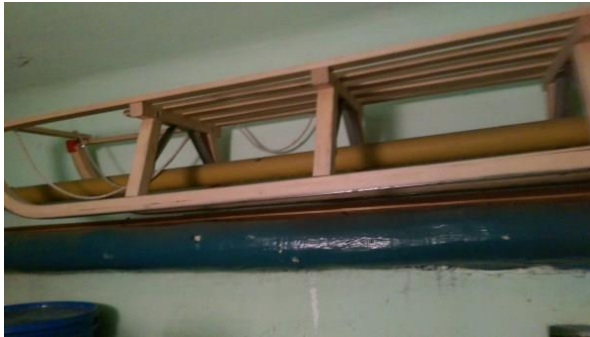
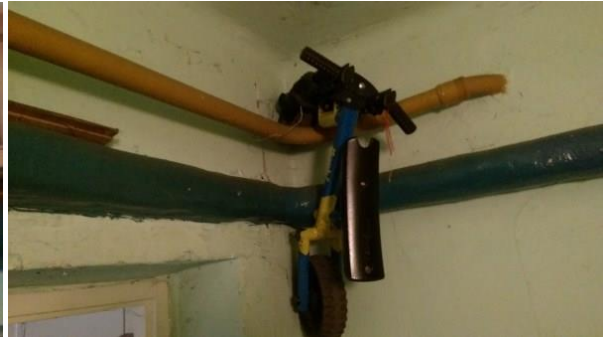
- A gázvezetékeken tárolni tilos és balesetveszélyes. A gázvezeték sérülése komoly következményekkel, akár robbanással is járhat. A vezetékekről haladéktalanul le kell pakolni, nem teherhordásra lettek kialakítva!

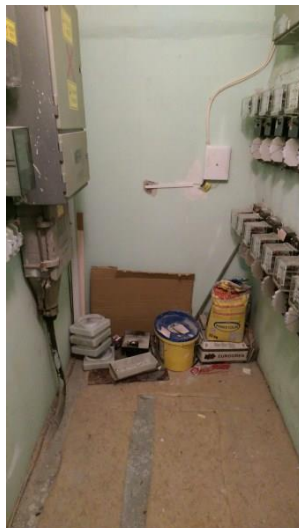
- Az elektromos helyiségben bármilyen anyagot tárolni tilos és tűzveszélyes!

MSZ 1585:2001 4.5. pontja: „ Villamos kapcsoló- és vezérlőkészülékek elérési, menekülési útvonalán vagy közelében illetve azokon a helyeken ahonnan ezeket a villamos szerkezeteket kezelik tilos a hozzáférést gátló tárgyakat és/vagy éghető anyagokat elhelyezni.”

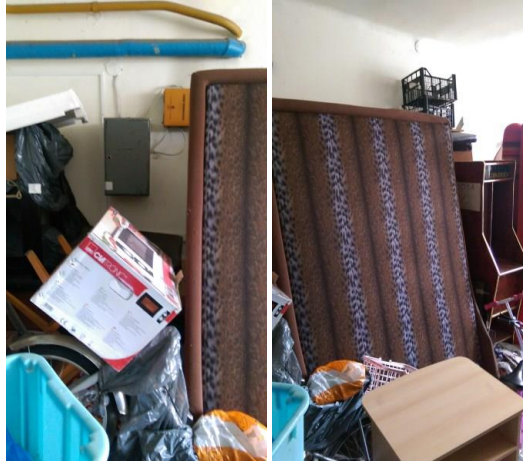
- **A egyes tároló helyeken a tárolás tűzveszélyes a nagymértékben felhalmozott éghető anyag és a közlekedési út hiánya miatt. Az elhelyezett, tárolt anyagok nagymértékben hozzájárulnak a tűz, illetve a füst terjedéséhez, a füstfejlődéshez.**

54/2014 (XII.5) BM rendelete az Országos Tűzvédelmi szabályzatról

205. § (1) Az épületben éghető anyag olyan mennyiségben és módon nem tárolható, a rendeltetéshez alkalmoszerűen kapcsolódó tevékenységek kivételével olyan tevékenység nem folytatható, amely a rendeltetésszerű használatától eltér, tüzet vagy robbanást okozhat.

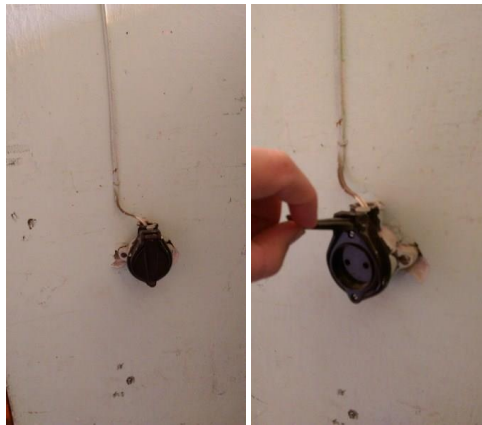
- **Az alkalmazott vezeték sérült volt és így az tűz és balesetveszélyes. eltávolításáról gondoskodni kell.**

MSZ EN 61029-1:1999 8.2. és a 23.2. szakaszai, melyek szerint: 8.2. Az áramütés elleni védelmet nyújtó alkatrészek megfelelő szilárdságúak legyenek.

23.2. A hajlékony csatlakozóvezetéknek nem szabad könnyebb kivitelűnek lennie, mint a gumiszigetelésű, vagy a polivinil-klorid szigetelésű hajlékony vezeték.

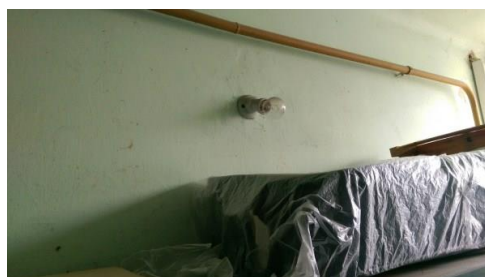
- **Egy lámpáról hiányzott a búra, amely így tűz és balesetveszélyes.**

Az MSZ EN 60598-1:1999 szabvány 9.2 pontja: A villamos lámpát a mechanikai sérülés elleni védelem érdekében burával ellátva kell kiépíteni és üzemeltetni.

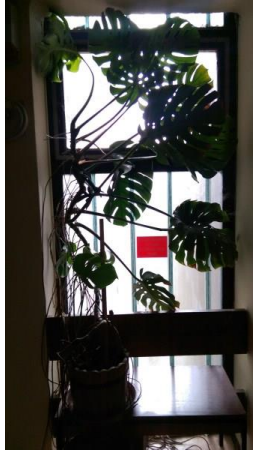
- **A hő- és füstelvezetők elé pakolni, azokat eltorlaszolni még ideiglenesen is tilos!**

54/2014. (XII. 5.) BM rendelet, 96. Tűzoltási út, terület és egyéb utak

193. § (3) Az építményben, helyiségben és szabadtéren a villamos berendezés kapcsolója, a közmű nyitó- és zárószervezetének, a tűzjelző kézi jelzésadójának, a nyomásfokozó szivattyúnak, valamint hő- és füstelvezető kezelőszervezetének, nyílásainak, továbbá a tűzvédelmi berendezés, felszerelés és készülék hozzáféréseinek, megközelítésének lehetőségét állandóan biztosítani kell, azokat eltorlaszolni még átmenetileg sem szabad.
