TŰZVÉDELMI JEGYZŐKÖNYV

Ellenőrzött helyszín: Budapest, XVI. ker., Gizella tér 4.

Ellenőrzés időpontja: 2017. március 29.

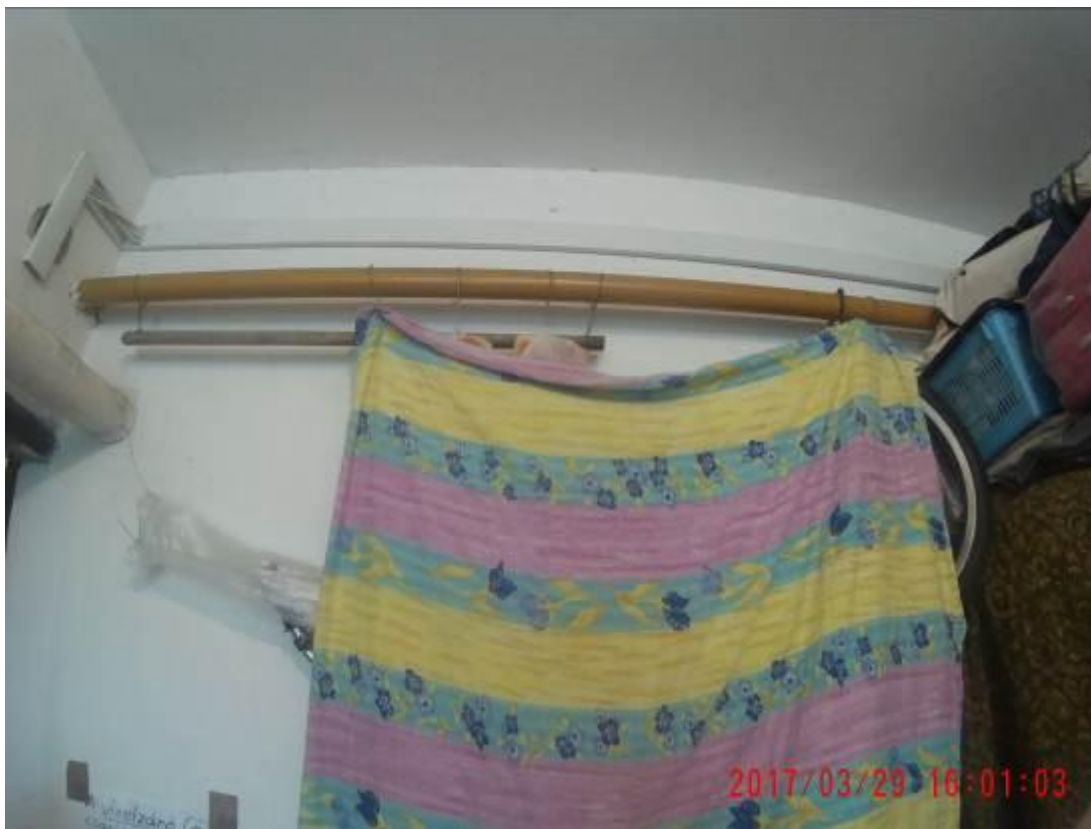
- A gázvezetéseken tárolni tilos és balesetveszélyes. A gázvezeték sérülése komoly következményekkel, akár robbanással is járhat. A vezetékekről haladéktalanul le kell pakolni, nem teherhordásra lettek kialakítva!

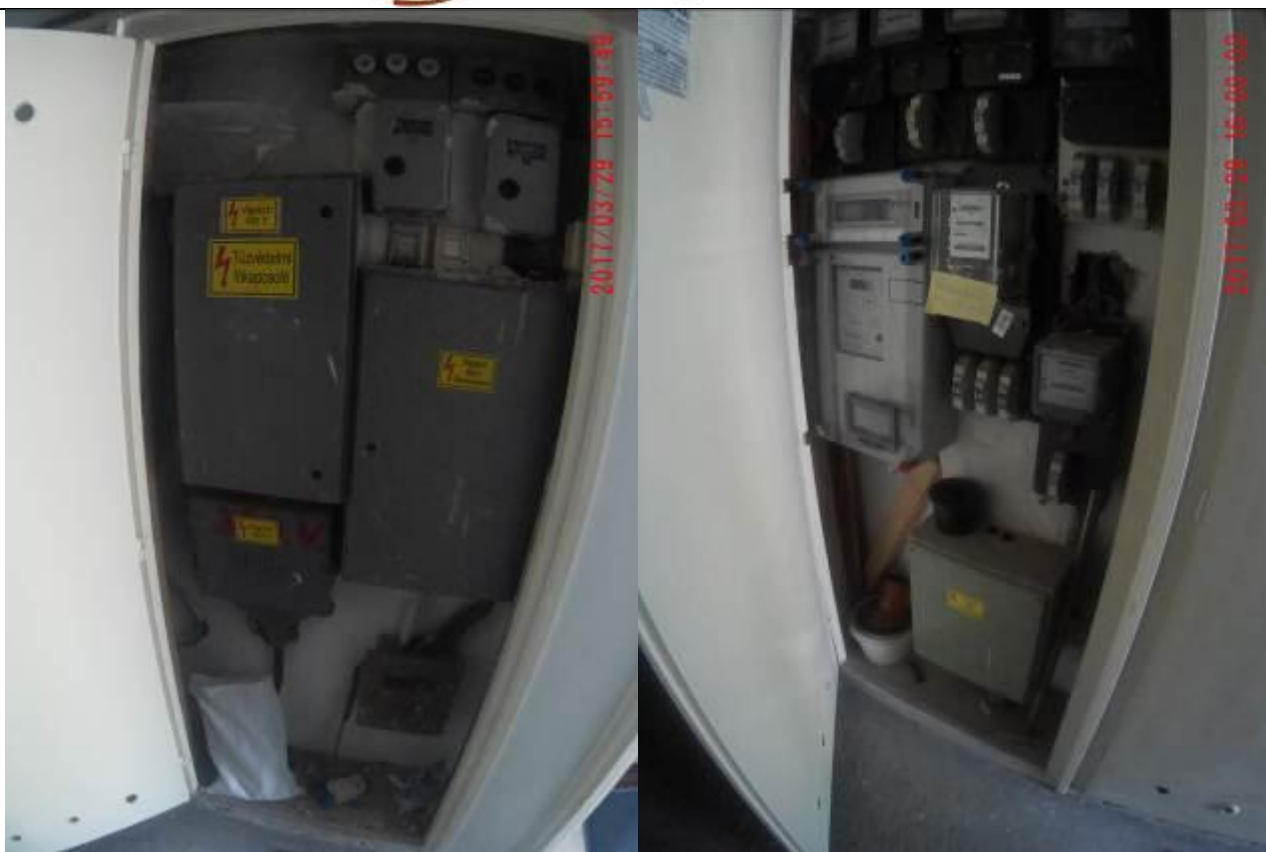
- **A villanyóra szekrényben tilos éghető anyagot tárolni.**

MSZ 1585:2001 4.5. pontja: „ Villamos kapcsoló- és vezérlőkészülékek elérési, menekülési útvonalán vagy közelében illetve azokon a helyeken ahonnan ezeket a villamos szerkezeteket kezelik tilos a hozzáférést gátló tárgyakat és/vagy éghető anyagokat elhelyezni.”

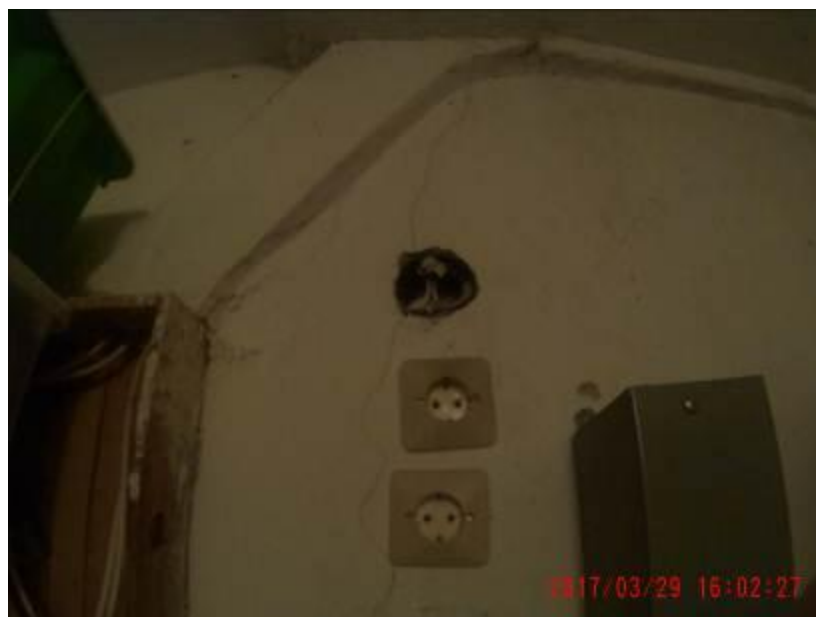
- **Az elektromos kötődobozok burkolatait vissza kell helyezni ott, ahol az hiányzik.**

MSZ 2364-410:1999/IM:2004 szabvány 412.2.3. pontja, mely elő írja, hogy „A burkolatok megbízhatóan legyenek rögzítve, továbbá elegendően szilárdak és tartósak legyenek ahhoz, hogy a normál üzem ismert feltételei között az előírt védetség fokozatot fenntartsák és az aktív részeket megfelelően elkülönítsék, figyelembe véve külső hatásokat is.”

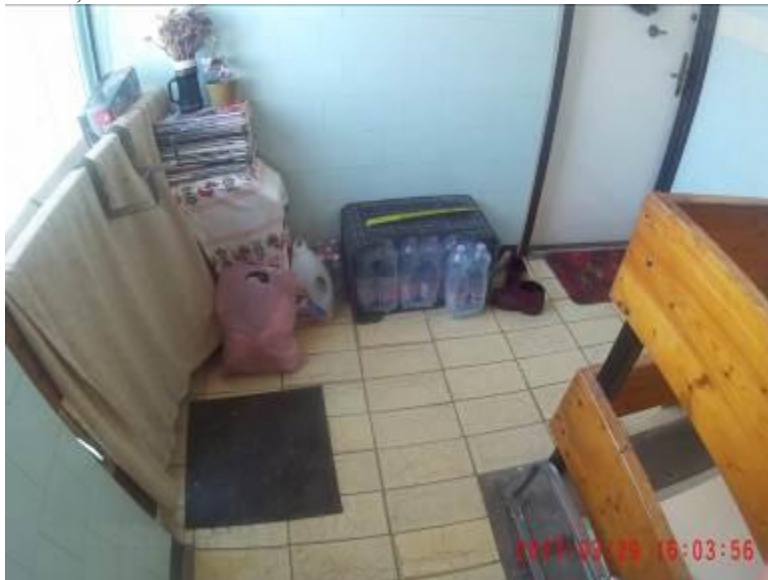
- **A közlekedőkön éghető anyag elhelyezése tilos! Növények és nem éghető anyagok csak úgy helyezhetők el, hogy a menekülési útvonalat az előírt minimális méret alá (110cm) nem szűkítik le.**

54/2014 (XII.5) BM rendelete az Országos Tűzvédelmi szabályzatról

205. § (2) Lakórendeltetésű épületek, épületrészek területén a menekülésre számításba vett közlekedőkön, lépcsőházakban éghető anyagok és a menekülési útvonalat leszűkítő tárgyak - a (3) bekezdésben foglalt kivétellel - nem helyezhetők el.

(3) Lakórendeltetésű épületek, épületrészek menekülésre számításba vett közlekedőin, lépcsőházak pihenőin növények elhelyezhetők, ha a menekülési útvonalat az előírt minimális méret alá nem szűkítik le.

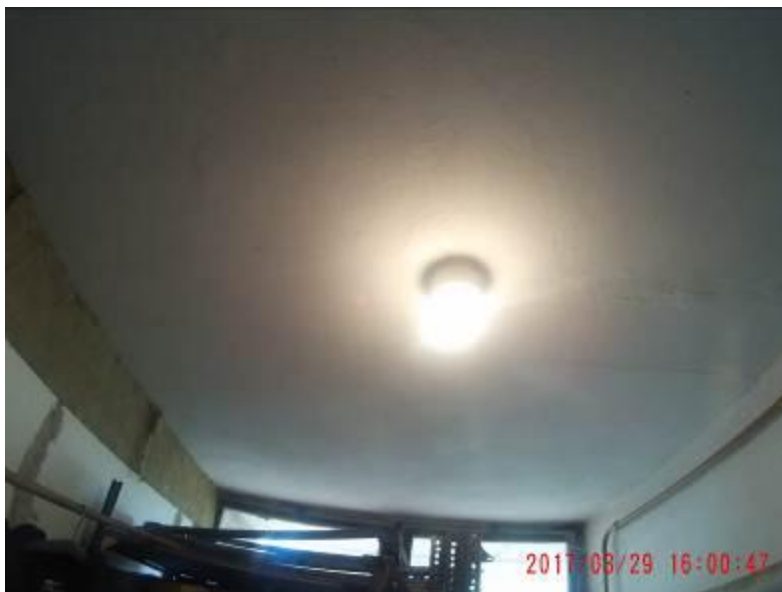
- **Egyes helyeken a lámpákról hiányzott a búra, amely így balesetveszélyes.**

Az MSZ EN 60598-1:1999 szabvány 9.2 pontja: A villamos lámpát a mechanikai sérülés elleni védelem érdekében burával ellátva kell kiépíteni és üzemeltetni.
